СЪДЕБНО - ТЕХНИЧЕСКА ЕКСПЕРТИЗА към гр. ДЕЛО № 46390/ 2024г.

СОФИЙСКИ РАЙОНЕН СЪД - 169 СЪСТАВ

СЪДЕБНО - ТЕХНИЧЕСКА ЕКСПЕРТИЗА

от маг. инж. Весела Георгиева Горанова – вещо лице

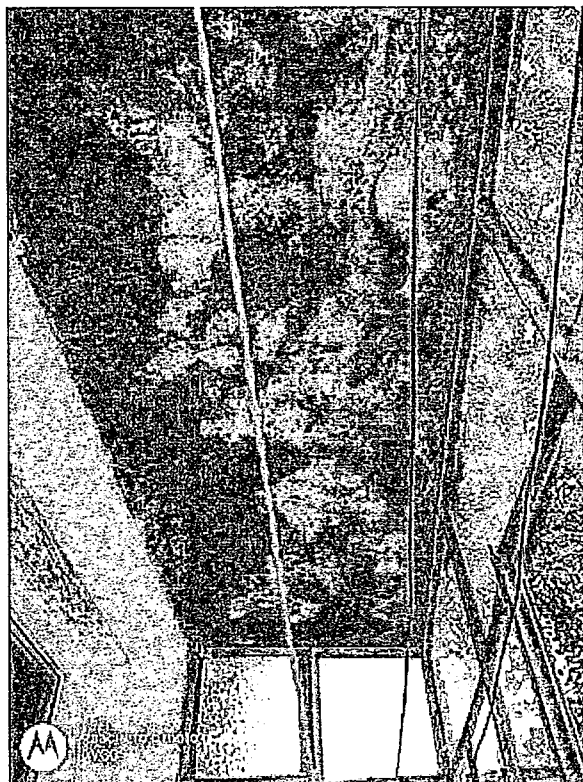
По балкона има следи от теч – намокряне на тавана, стената над прозорците и парапета с явни петна от теч. Подкожушена и обрушена мазилка по тавана, на места паднала, явни петна и ръжда – вижда се корозиралата арматурата. По стената има петна от теч и набъбнала мазилка. Парапета на балкона е силно омокрен с подкожушена на места мазилка (Снимка 1.2). В десния ъгъл на тавана има отчупено парче от плочата (Снимка 3), в левия е спукана плочата (Снимка 4). Металната дограма е с начален процес на корозия с явни петна от ръжда. Влажността по тавана е измерена и отчетена от 12 до 14 %, а по стената над прозореца 11 – 12%. Нормативно е прието, че суха мазилка е до 5%, а за влажни помещения до 8 -8,5%. Явно влажността е над допустимите граници, при това в слънчев ден и 4 дни след валеж.

Снимка 1 –тавана на терасата 2^{ри} ет.-ляво

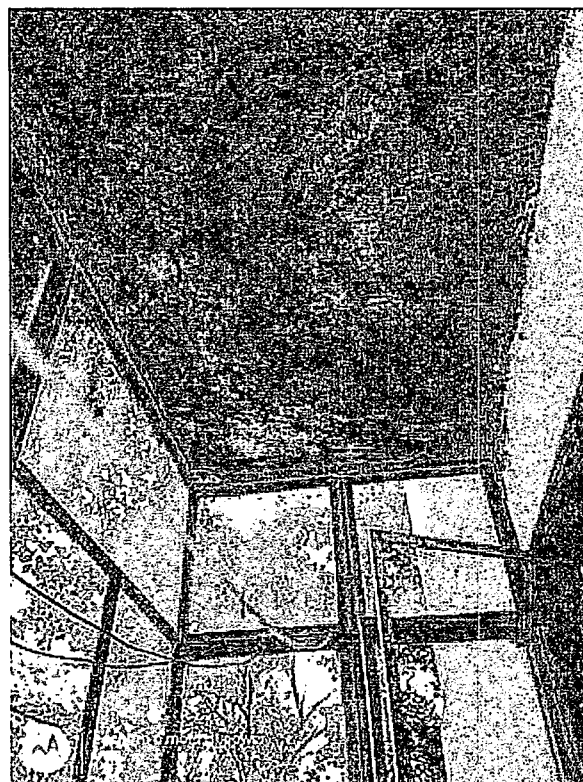
Снимка 2 – тавана на терасата 2^{ри} ет.-дясно

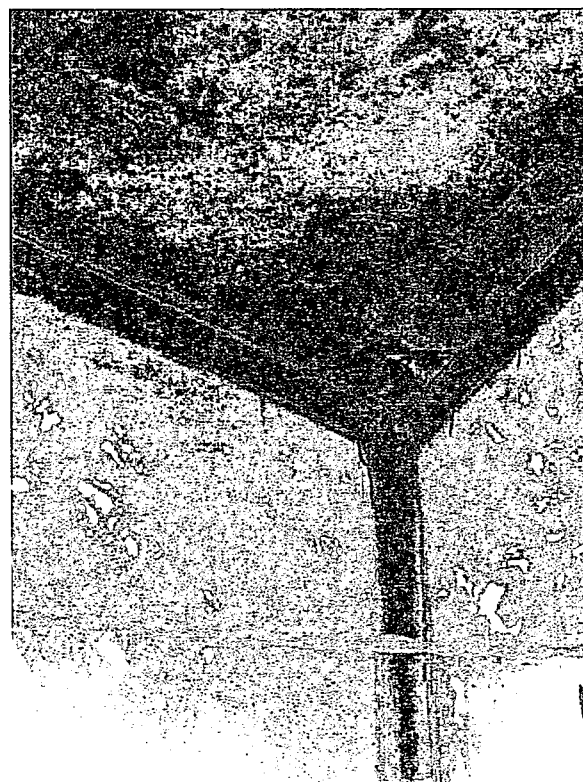
Снимка 3- десен ъгъл на терасата - 2^{ри} ет.

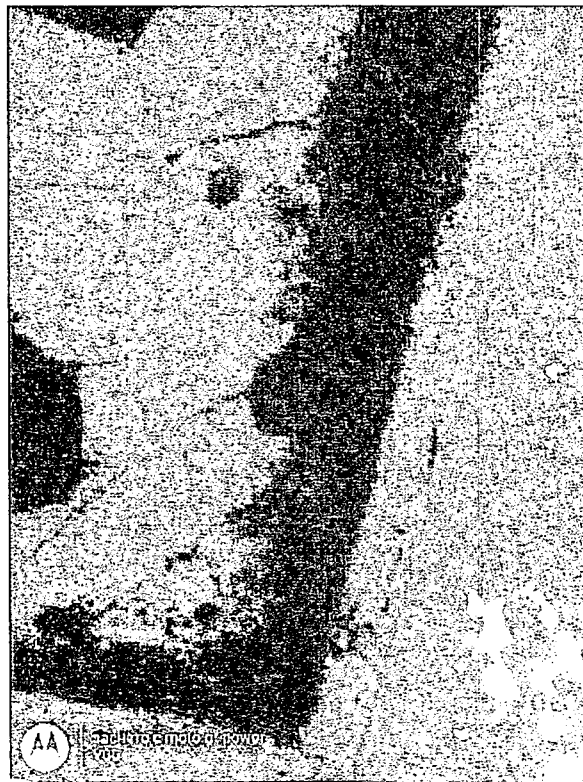
Снимка 4 – ляв ъгъл на терасата - 2^{ри} ет.

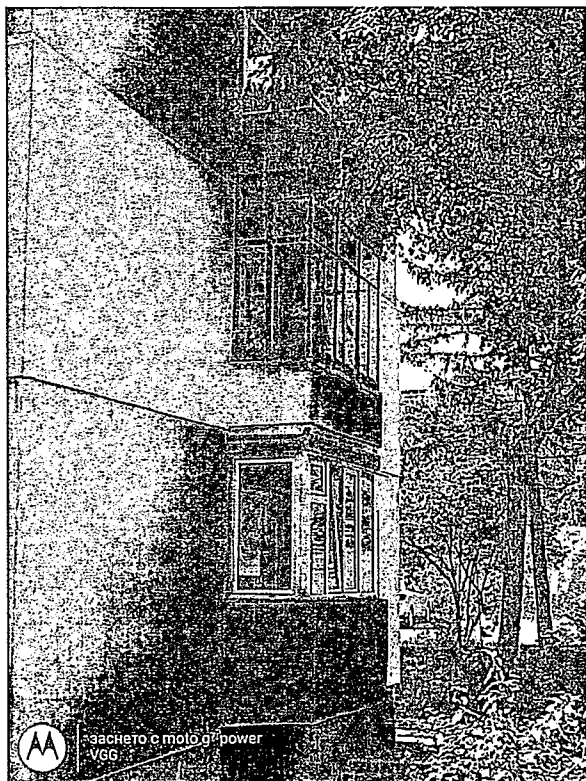
На втория етаж – балкона под този на третия етаж е остъклен с дограма от метални профили и единично стъкло (Снимка 5 и 6).

Снимка 5 - Фасада с терасите

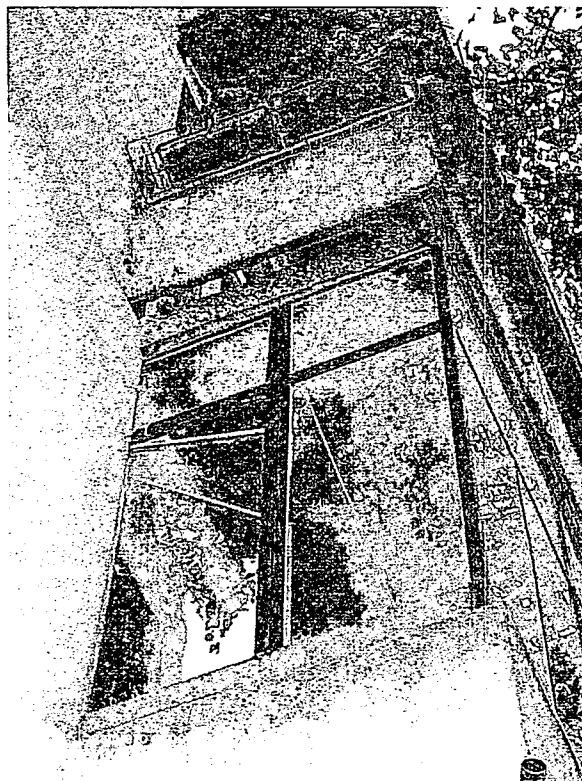
Снимка 6 – терасите отвън

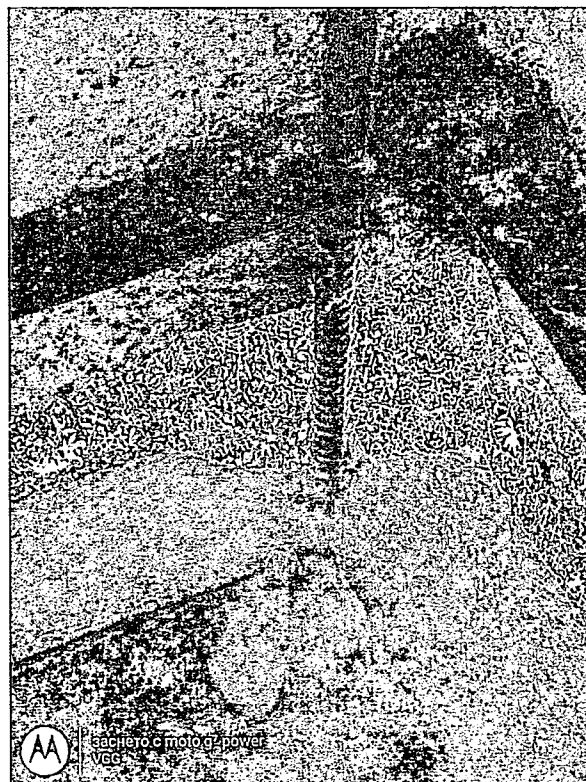
Десния ъгъл от пода на балкона е отчупен /липсва/ (Снимка 7). Парапета на балкона, представляващ стоманобетонен панел е в лошо състояние – с обрушена повърхност и се вижда корозиралата арматура(Снимка 9 и 10). Заварките също са корозирали и има опасност от откъсване и падане на панела върху терена отвън.

Снимка 7 – Тераса 3^т ет. - десен ъгъл

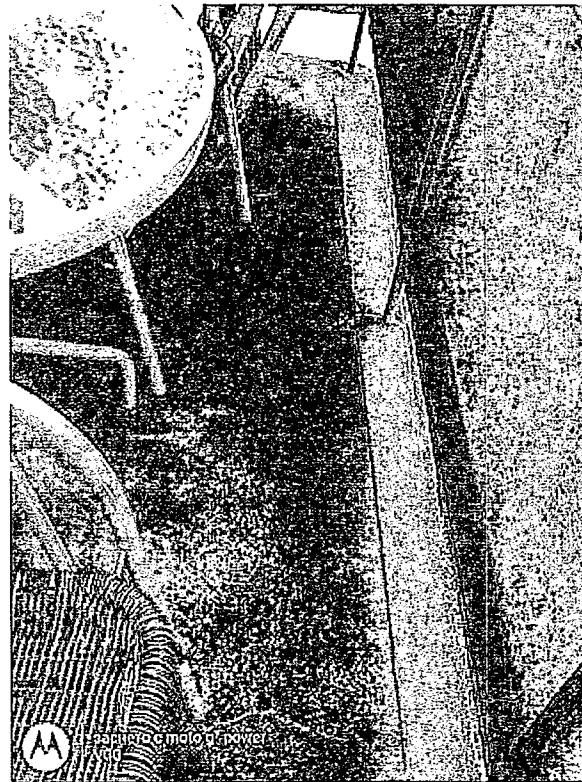
На балкона на третия етаж има допълнително положена настилка, с която е изравнено нивото до борда на балкона. (Снимка 8). Така пода на балкона е изцяло изравнен без борд по края. Премахнат е барбакана или чучура за отводняване на терасата, т.е. няма отводняване. В този случай падналата дъждовна вода направо се стича и излива изцяло по фасадата на сградата и на долния етаж. Стичащата се вода облива плочата и уврежда апартамента под него на втория етаж, а именно балкона и стаята към нея. Балкона на третия етаж е в задоволително състояние.

Намокрянето на процесното жилище е от стичащата се дъждовна вода паднала на балкона на третия етаж и обливаща плочата и фасадата под него, поради липса на барбакан за отводняването му.

Снимка 8 – Под на терасата на 3^т етаж

Ответниците е необходимо да възстановят първоначалното положение на балкона – точно да възстановят борда и барбакана за правилно оттичане на падналите върху него природните води. Както и да обновят заварките на парапета за да предотвратят евентуален инцидент.

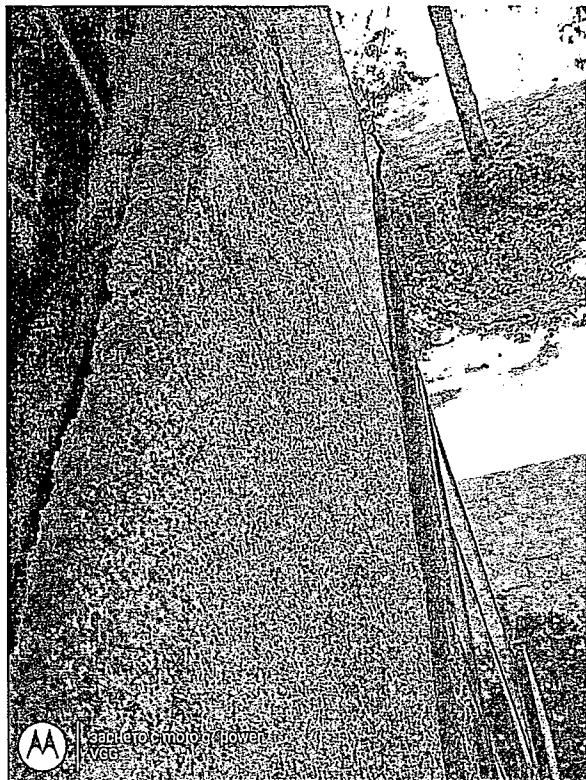
Снимка 9 – Тераса 3^т ет. -парапета, отвън

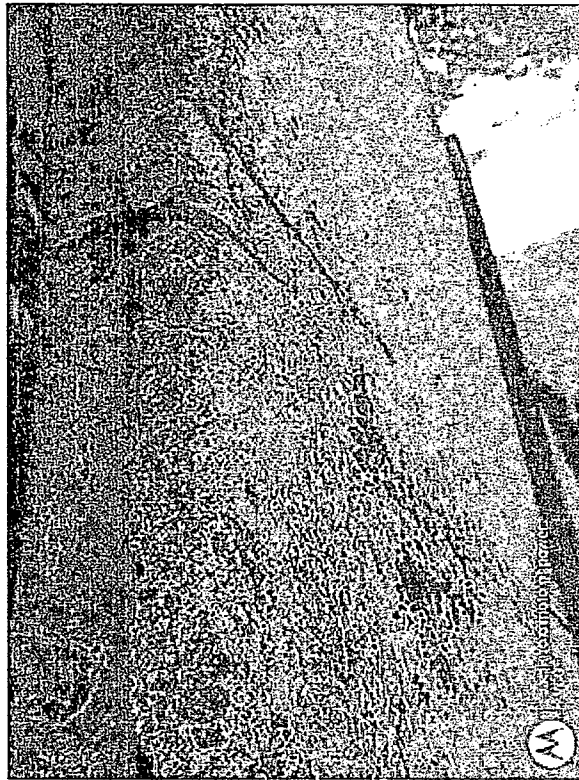
Снимка 10– Фрагмент от парапета на 3^т етаж
